# A produção de aglomerado negro na fábrica Robinson. contribuições para a história do património edificado

## The Production of the Black Agglomerate at the Robinson Factory: Contributions for the History of a Landmark Building

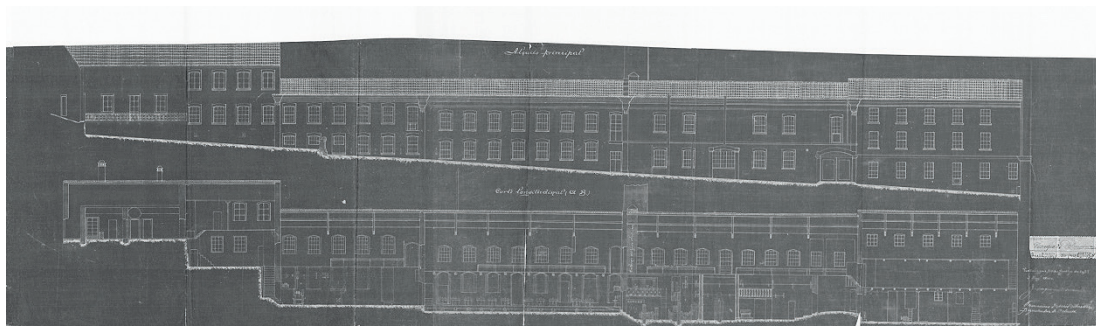
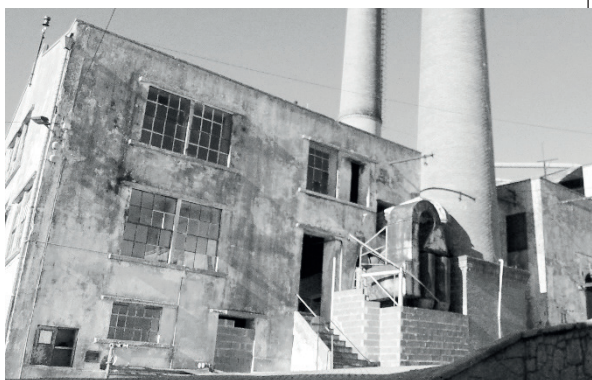
ram à organização interior, o que é comprovado se olharmos com alguma atenção para o “Alçado Principal e Corte Longitudinal (A B)” também datado de 20 de Julho de 1927 (Ilustração 5), ainda que pelo exterior as alterações possam ser menores. Além desta análise podemos, mais uma vez, recorrer aos métodos da Arqueologia e constatar facilmente a existência de alterações no exterior, nomeadamente na fachada/alçado principal da fábrica.

A primeira alteração que observamos nesta fachada é a abertura e o entaipamento de vãos (sejam portas, sejam janelas). No extremo Sul observamos a marca de uma antiga porta, que daria acesso directo aos escritórios, e cuja existência conseguimos comprovar, além das evidências arqueológicas (Arqueologia da Arquitectura), através da análise da planta acima mencionada, de 1956.

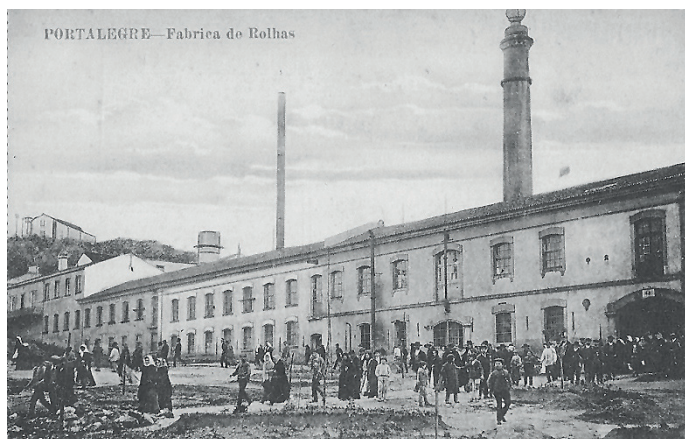
Também o corpo central onde se encontra o portão principal de acesso ao interior do recinto da unidade fabril sofreu alterações (em época indeterminada), nomeadamente o par de

pilastras coroadas por um frontão curvo, onde se pode ler “ROBINSON”, o que também nem sempre aconteceu.

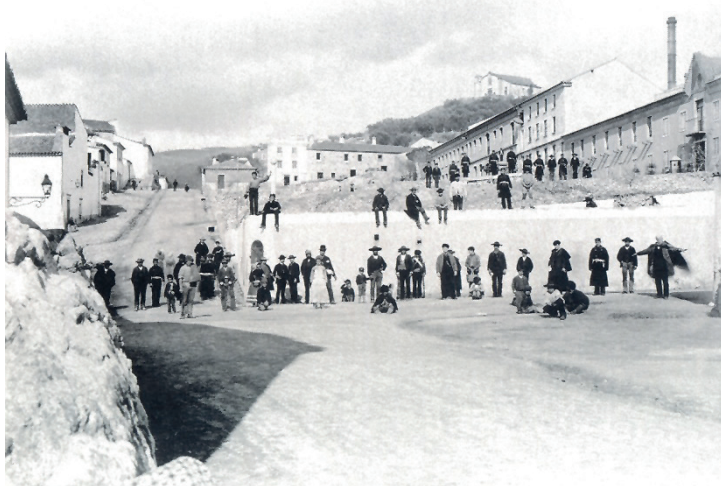
Mais uma vez, também este elemento sofreu alterações ao longo dos tempos, comprovadas pela análise das fontes escritas e da iconografia antiga. Inicialmente existia nesta fábrica apenas uma chaminé, bastante diferente de qualquer uma das que se observam hoje em dia (mas que terá estado na origem na dita “chaminé de fumo branco”). A primeira chaminé da Fábrica Robinson nem sequer seria em alvenaria de tijolo, parecendo sim uma chaminé executada em metal, como mostram as fotografias de Paino Peres, de 1888 (Ilustração 8) (Bravo, 2007, 31).

Assim, ao observarmos estas fotografias e os alçados datados de 1927 (onde já se observa a chamada “chaminé da bola”, em alvenaria de tijolo) conseguimos determinar o intervalo cronológico da construção desta chaminé que viria a estar na origem da “chaminé de fumo branco” (1888 – 1927).

Através da observação de fotografias antigas conseguimos também perceber facilmente que esta chaminé teve aumentos significativos na altura, o que se deve às preocupações ambientais

e ao sucessivo aparecimento de queixas da população portalegrense pela a poluição causada pelo fumo e mascarra que era expelida pela chaminé (essencialmente na década de 1940). Este fenómeno levou também ao desenvolvimento de um sistema antipoluição, de captação de fuligens e filtragem (após a saída das caldeiras e antes de entrar nas chaminés), mas sobre o qual não nos iremos debruçar aqui, pois é um assunto complexo (que só por si daria outro artigo como este) e não é esse o intuito do presente artigo.
